# Beton nicht angetastet

**Äusserlich kaum verändert: Bei der Sanierung eines Sichtbetonbaus des Zürcher Architekten Fritz Schwarz in Zürich Wiedikon wurde die Fassade so wenig wie möglich angetastet. Das Hausinnere hingegen präsentiert sich komplett neu gestaltet.**

**Mehrfamilienhäuser Wasserschöpfli 75/77, Zürich, ursprüngliches Baujahr 1968. Architekt Fritz Schwarz, Sanierung Galli und Rudolf, 2001 (Bilder Naas und Bisig, Basel)**

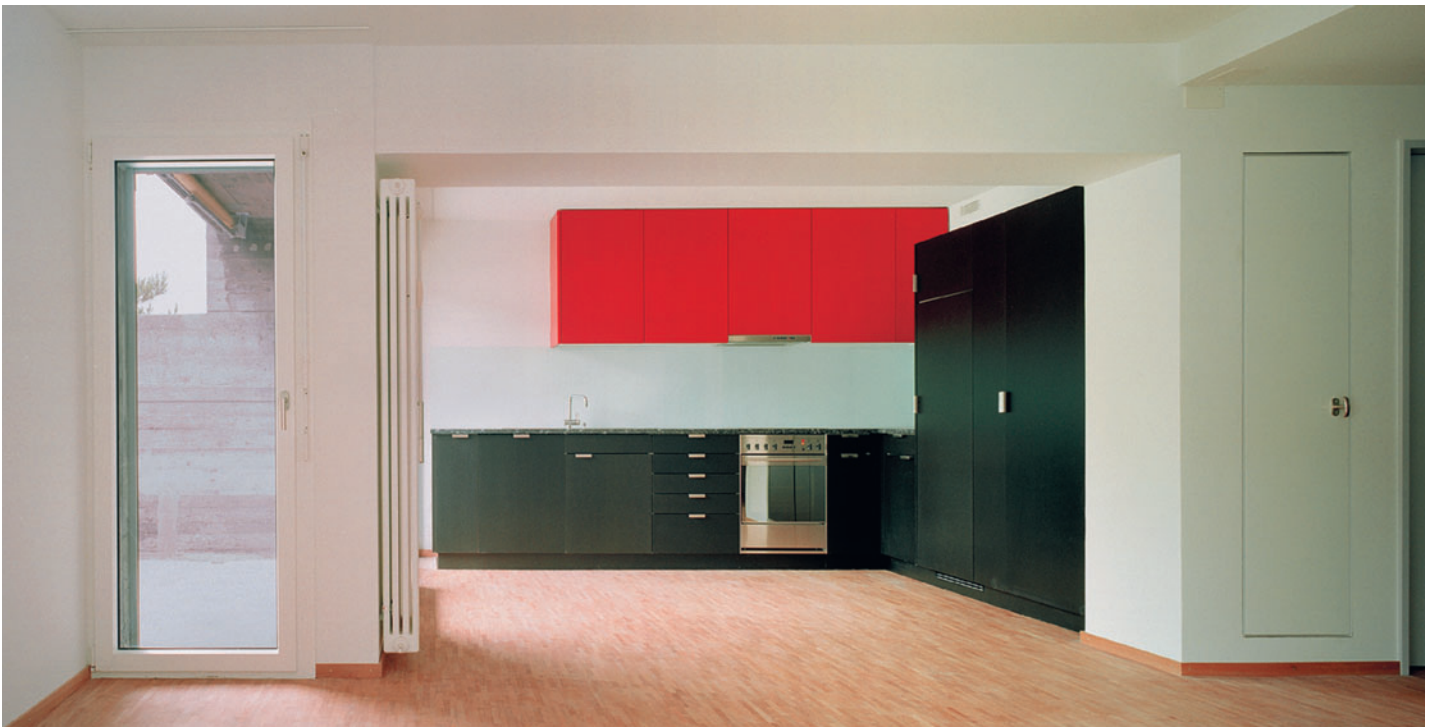
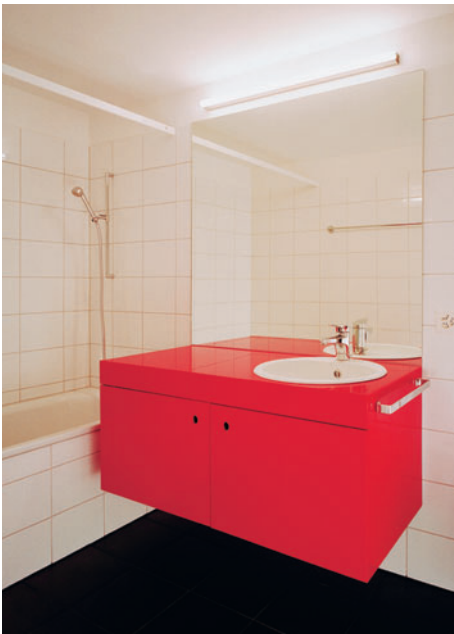
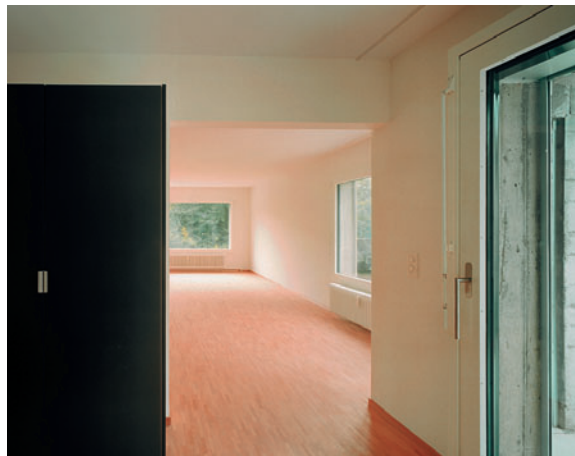
**Mehrfamilienhäuser Wasserschöpfli, Zürich. Innenansichten der neu gestalteten Wohnungen (Bilder: Naas und Bisig, Basel)**

Neue, schwarze Aluminiumfenster statt der ehemals dunkel lasierten Holzrahmen fallen auf und lenken schliesslich den Blick ins Innere der Häuser. Hier wird man von grosszügigen, offenen Räumen überrascht. Wo sich früher dreizehn kleine Wohnungen und sechs Einzelzimmer zellenartig drängten, haben die Architekten nun elf grosse, helle Familienwohnungen realisiert. Grundrisse wurden dafür neu organisiert, Wände versetzt oder weggenommen. An die Balkone nach Westen wurde sogar ein Stück Betondecke angesetzt, um sie zu vergrössern.
